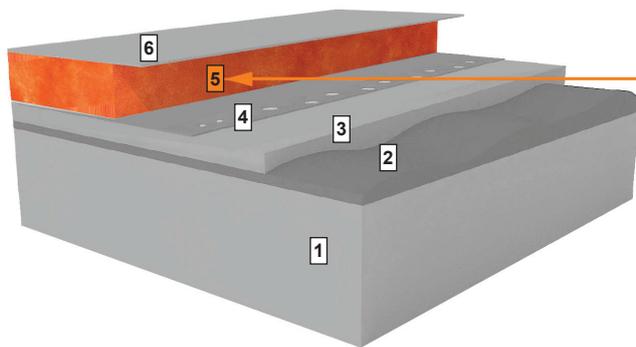
Dettaglio terrazzo non circolante

- 1 Soletta in cemento armato
 - 2 Cemento di pendio
 - 3 Massetto equalizzazione-primer bitume
 - 4 Barriera vapore
 - 5

**Joris Ide THERMOCONFORT®**
 - 6 Impermeabilizzazione
-

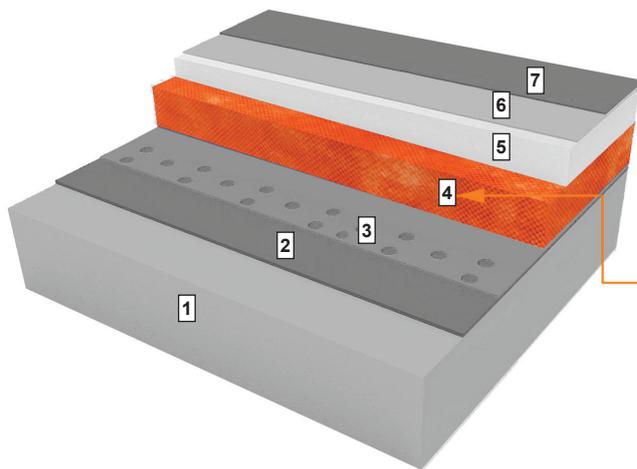
Dettaglio terrazzo di circolazione

- 1 Soletta in cemento armato
 - 2 Massetto equalizzazione-primer bitume
 - 3 Barriera vapore
 - 4

**Joris Ide THERMOCONFORT®**
 - 5 Cemento di pendio-primer
 - 6 Impermeabilizzazione
 - 7 Strato usura
-

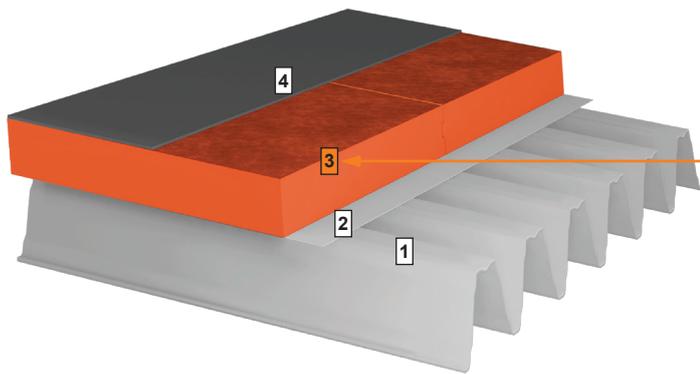
Dettaglio profilo in lamiera grecata 153

1 Profilo in lamiera grecata 153

2 Barriera di vapore

3

**Joris Ide THERMOCONFORT®**

4 Membrana in PVC

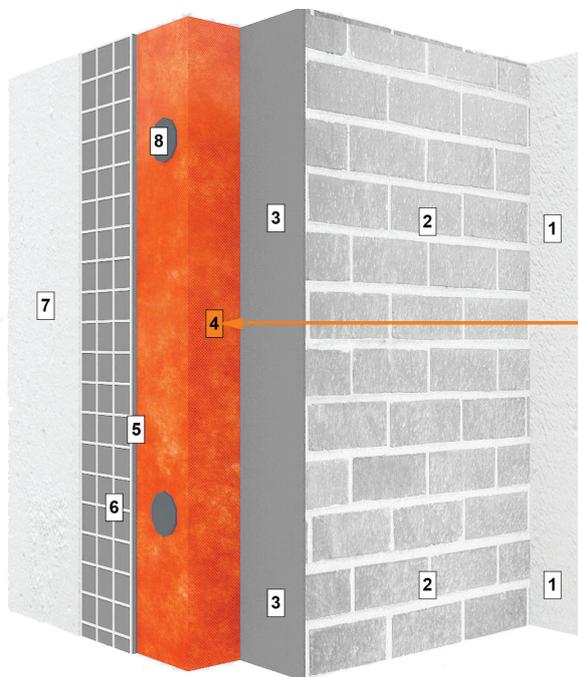
Dettaglio sistema termico facciata

- 1 Finitura interna
- 2 Muro facciata
- 3 Malta-cemento
- 4

**Joris Ide THERMOCONFORT®**
- 5 Tavolo per spatola per rinforzo
- 6 Rete in fibra di vetro
- 7 Finitura intonaco strutturato
- 8 Piatti-viti

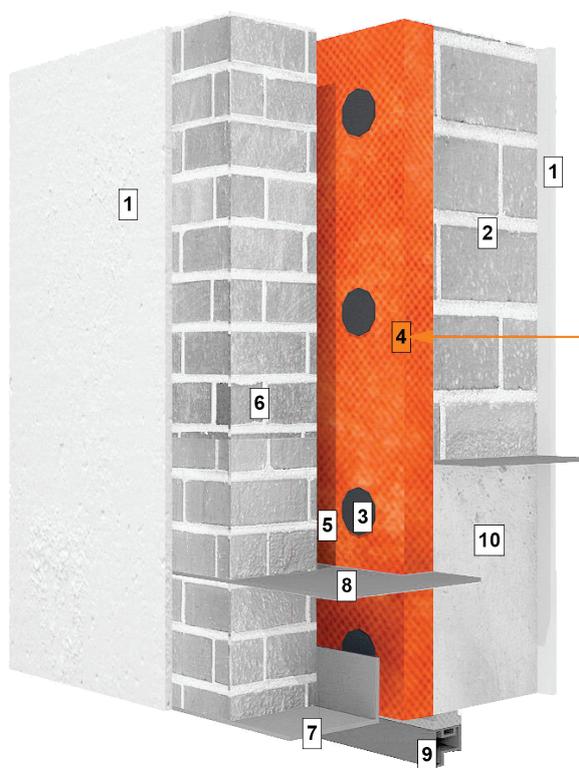
Dettaglio parete della cavità

- 1 Malta
- 2 Parete interna in muratura
- 3 Piastre, viti di fissaggio
- 4

**Joris Ide THERMOCONFORT®**
- 5 Cavità d'aria min. 30 cm
- 6 Muro esterno in muratura
- 7 Profilo in metallo che sostiene la tracolla
- 8 Impermeabilizzazione
- 9 Profilo finestra
- 10 Architrave

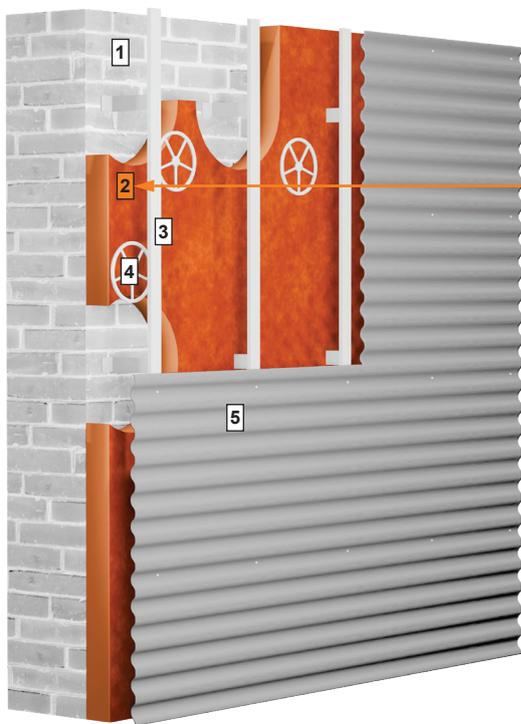
Dettaglio facciata ventilata con lamiera grecata

- 1 Muro in muratura
- 2

**Joris Ide THERMOCONFORT®**
- 3 Profilo di fissaggio Omega
- 4 Fissaggio meccanico
- 5 Lamiera ondulata con profilo sinusale

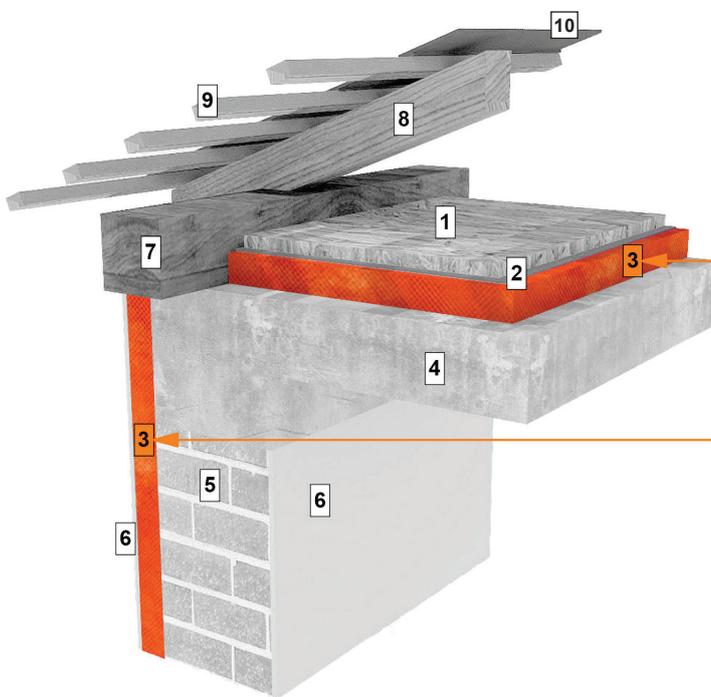
Dettaglio pavimento ponte

- 1 Compensato o pannelli OSB
- 2 Foglio di polietilene 0.2mm
- 3

**Joris Ide THERMOCONFORT®**
- 4 Soletta in cemento armato
- 5 Muratura portante
- 6 Finitura interiore-esteriore
- 7 Pannello murale
- 8 Trave
- 9 Doghe
- 10 Copertina
